早稲田大学 オープンカレッジ 2019年05月25日

# 斜面崩壊という災い

## 人間・社会的視点から見た災害2【寄藤 昂】

## 2. 2014年広島土砂災害- 1

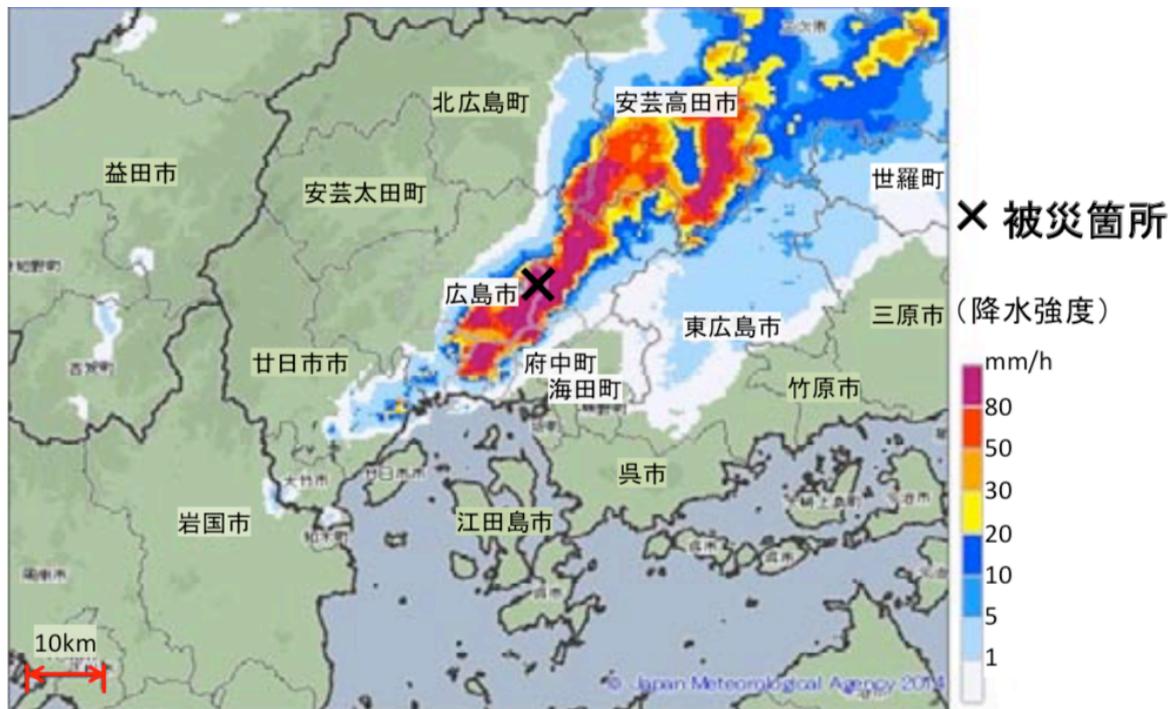
8月20日3時20分における降雨強度分布（地盤工学会）

2014年8月19日夜から20日明け方に広島市安佐南区から安佐北区にかけて集中豪雨が発生した。線状降水帯が形成され、3時間降水量が200mmを超える局地的豪雨をもたらし、同時多発的に大規模な土石流が発生した。その土石流は急傾斜地に立地する住宅地を襲い、土石流災害としては過去30年間の日本で最多となる死者74名を含む甚大な災害を発生させた。

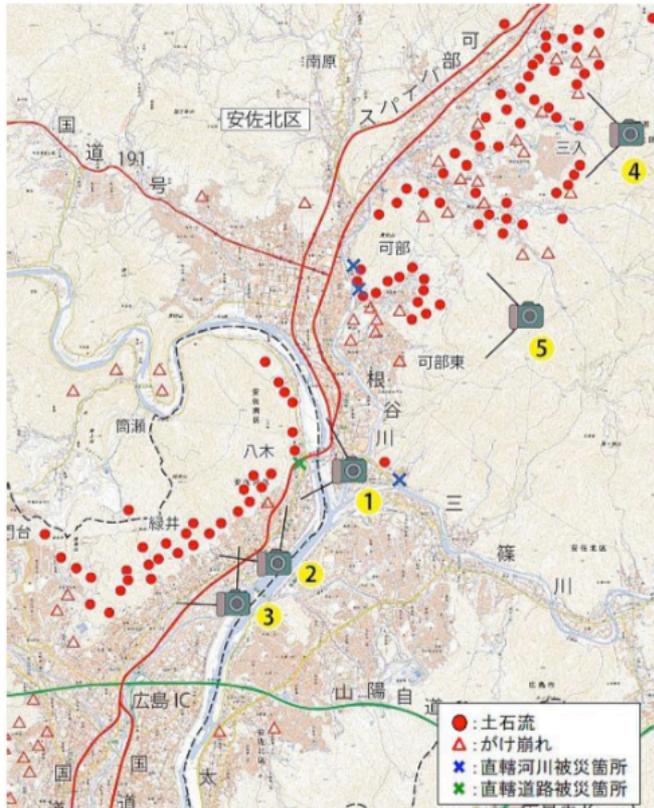
土砂災害発生箇所  
(土木学会)

広島市災害対策本部のまとめによれば、土砂災害が166箇所（土石流107箇所、崖崩れ59箇所）で発生した。また、道路・橋梁、河川堤防等の公共土木施設の被害も1,333件にのぼった。

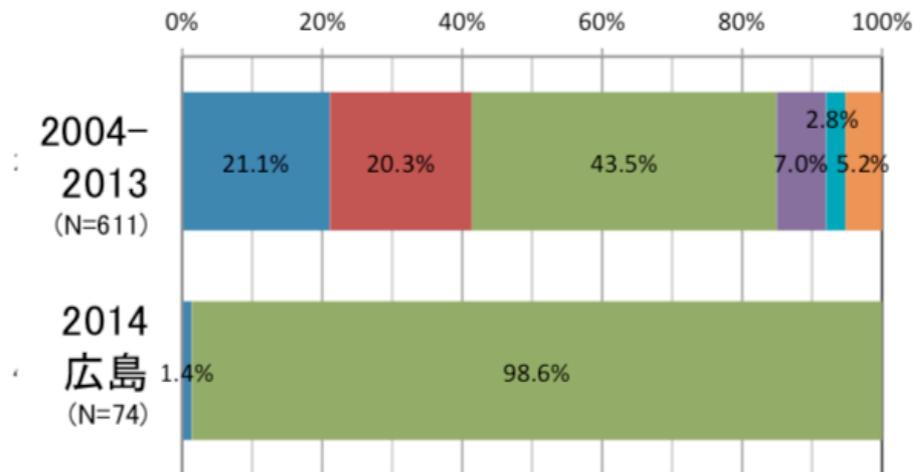
# 原因別犠牲者数

- 2014広島では  
1人以外の全員が「土砂」  
- 一様な被害

第一の特徴は、豪雨災害であるにもかかわらず、犠牲者の98.6%が土砂によるものであること、第二は、遭難場所も91.9%が屋内であることである。

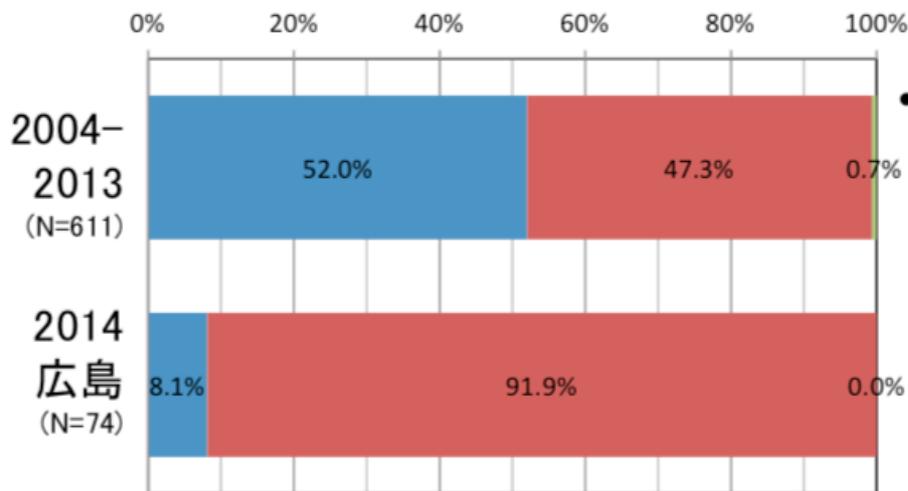
# 遭難場所別犠牲者数

- 屋内犠牲者がほとんど

- 土砂災害による犠牲者が多いことの反映

- 「屋外」6人中5人は避難中or防災行動

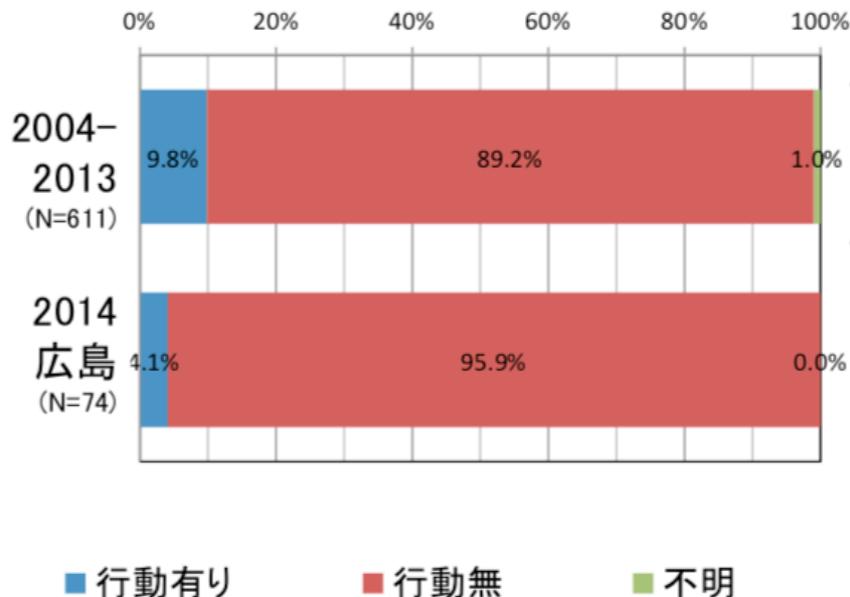
# 避難行動の有無

- 行動有無は2004-2013と大差が無い
- 個別状況(3人)
  - 自宅からどこかへ避難する途中に車ごと土砂に
  - 自宅から出て救助される途中
  - 避難所(ただし土砂災害時には使わないところが土砂に)

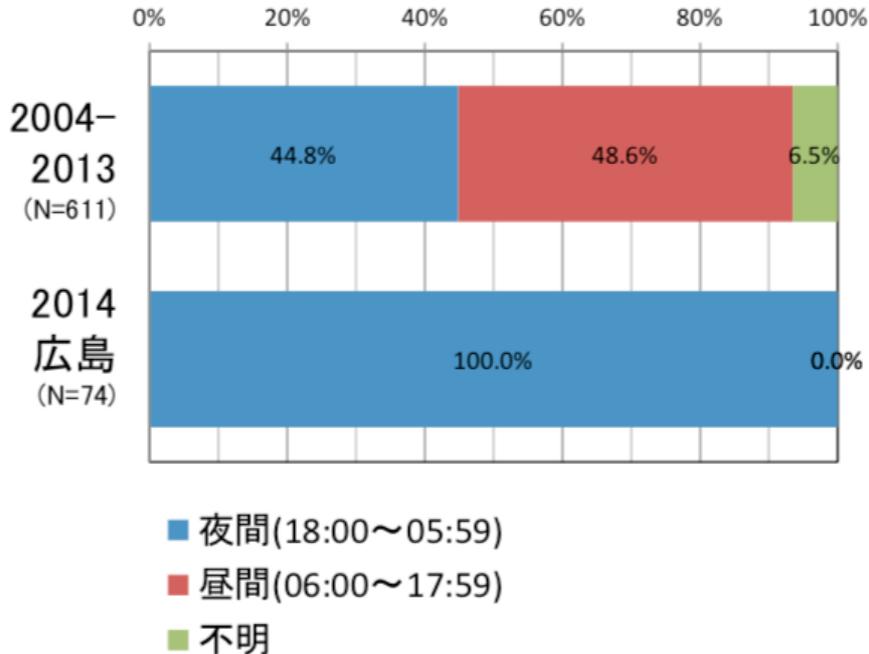
# 遭難時間帯

- 2004-2013では昼夜間に大差は無い
  - 「犠牲者の発生は夜間に集中している」ことはない
- 2014広島では夜間集中
  - 豪雨発生時間帯が01~05時だから当然
  - 「夜間だったので大きな被害になった」か、「大きな外力が加わった時間帯がたまたま夜間だった」かは要検討

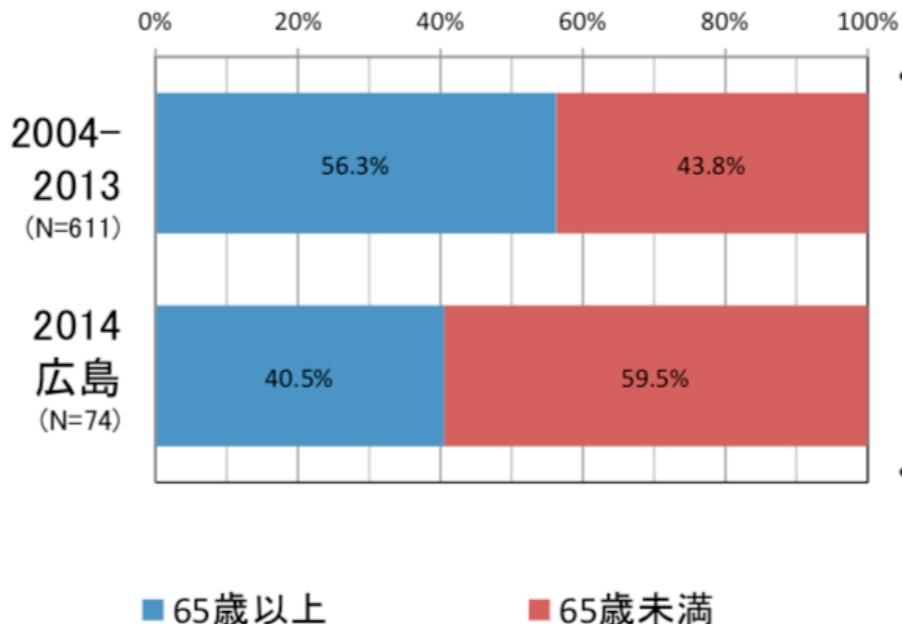
# 年代別犠牲者数

- 高齢者に偏りはみられるが、全体の傾向よりは比率が低い
  - 「土砂」の傾向とも異なる
  - 65歳以上(2010) 安佐南区17%, 安佐北区24%
- 歩行困難と見られる人は3人
  - 59歳, 59歳, 75歳
  - 「要支援者が多数遭難」ではない

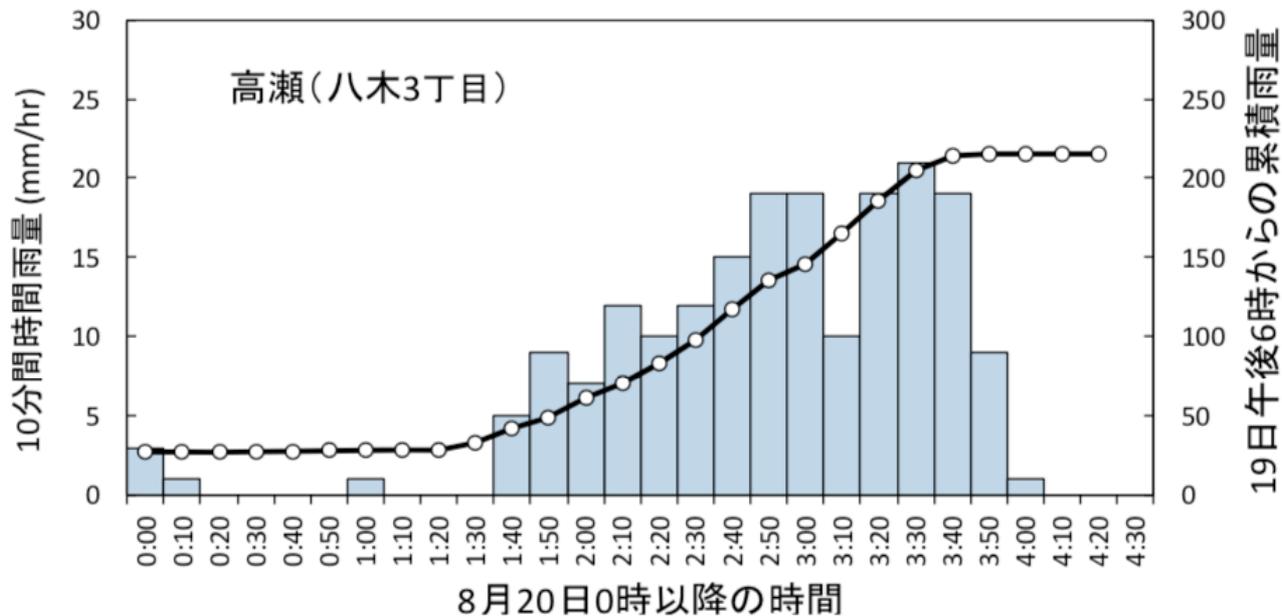
八木三丁目の高瀬の雨量計の記録を示す。

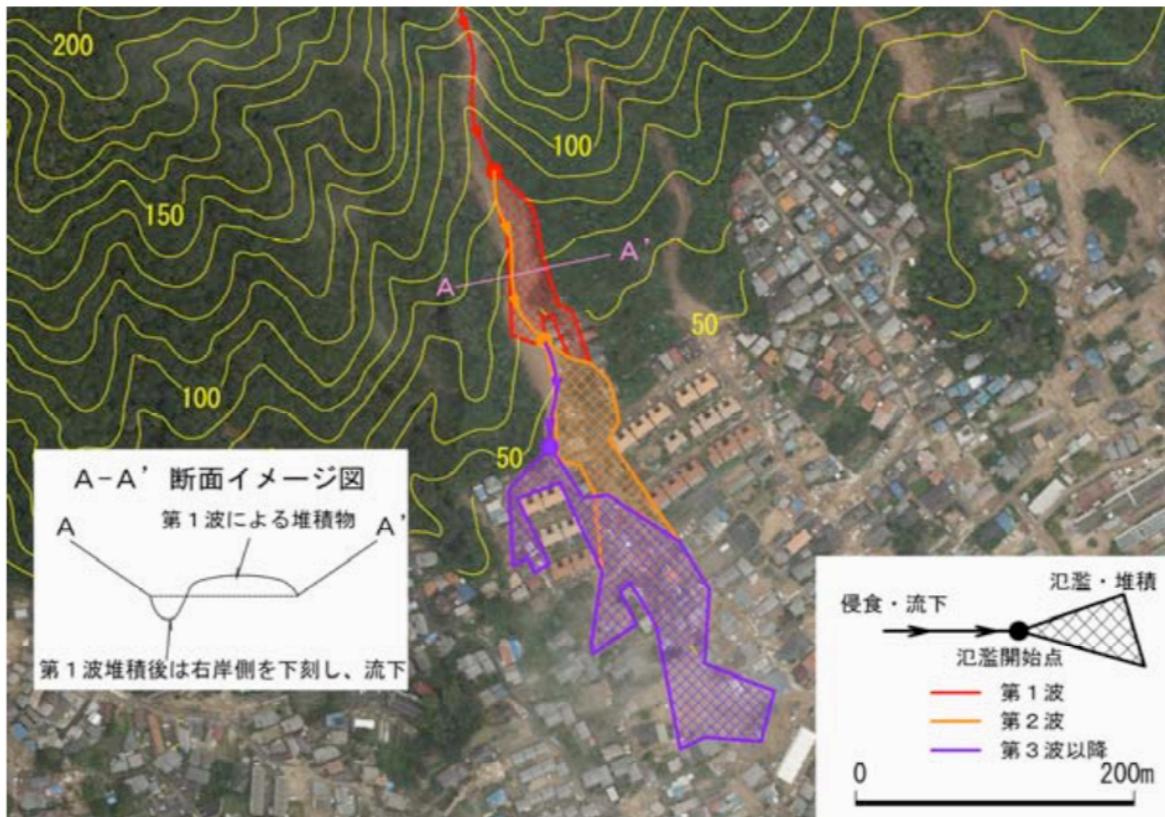
ここでは土石流が3回発生しており、そのつど発生箇所が斜面下部に移っている。その様子を次の図に示す。図で、山裾に整然と並ぶのが県営住宅である。

八木三丁目では、複数の溪流で土石流が発生したが、その中でも最も大きな被害を出したのは、県営緑丘住宅の上流側に開発された民間住宅地であった。

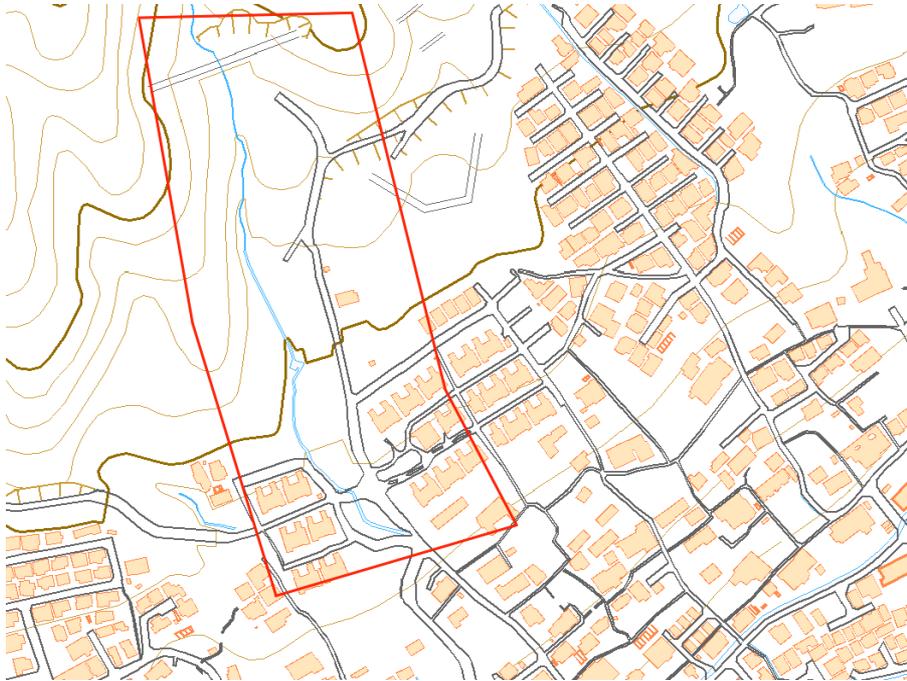
最新の地形図。  
かつての住宅地は  
すべて空白となっ  
ている。
